Resolución No. 001/DC/ENA ESTE

**LA SOCIEDAD ANÓNIMA DENOMINADA
ENA ESTE, S.A.**

Reparación Calle "Mañanitas"

MAYO 2016

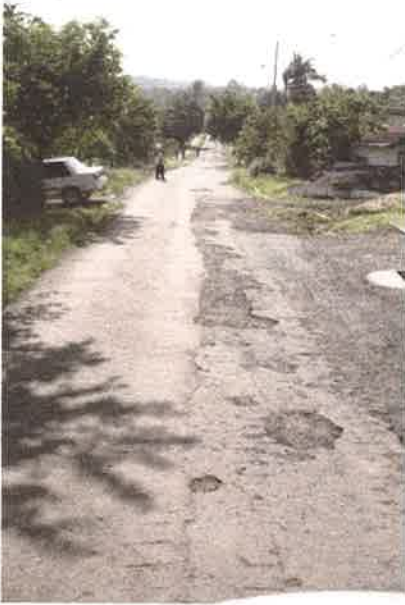
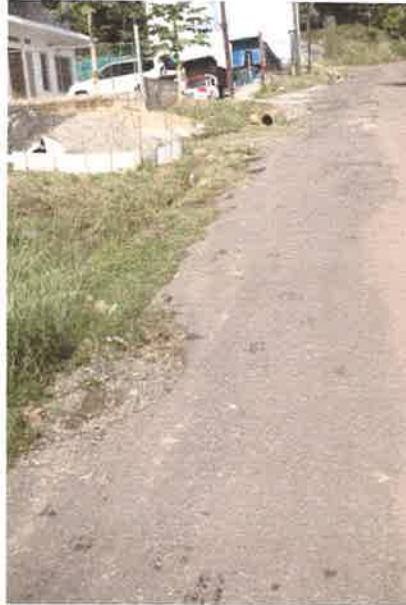
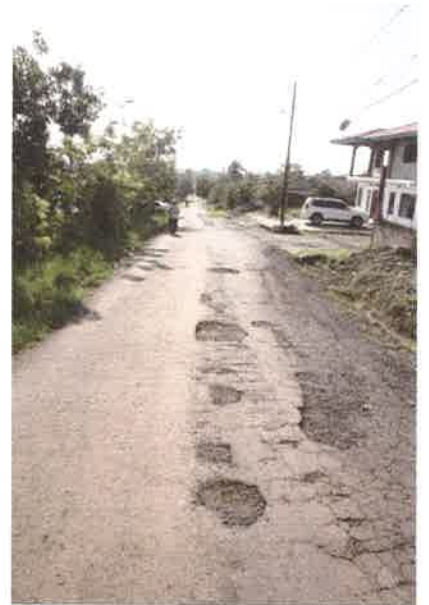
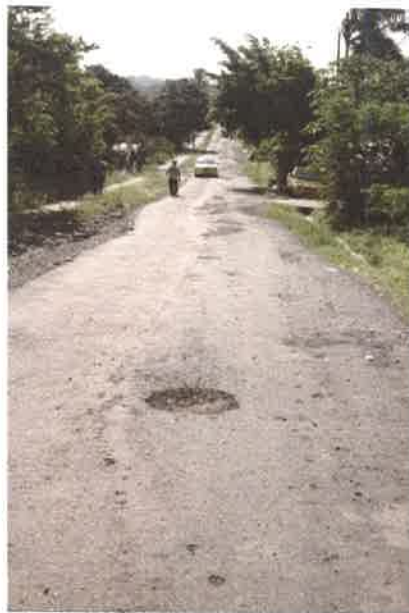
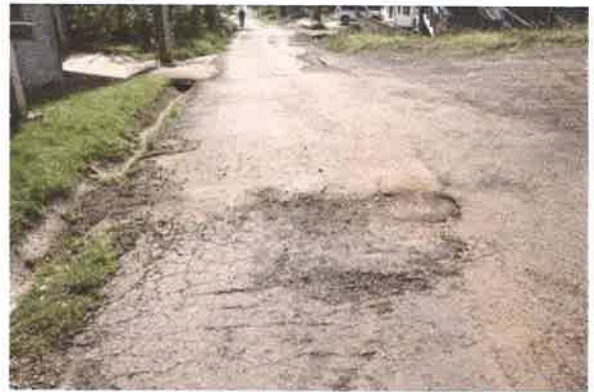
Figuras II: Fotografías del estado actual de la vía

Si tenemos en cuenta estos datos, podemos observar que el 38.07% del pavimento está deteriorado, siendo un porcentaje elevado.

Por otra parte, aunque los daños en la vía son generalizados, se puede observar que el lado izquierdo de la vía (en orden ascendente de estaciones) es el más deteriorado.

Por lo tanto, si adicionalmente se tiene en cuenta el alto porcentaje de pavimento que se encuentra deteriorado, se recomienda la demolición completa de la carpeta existente y su nueva ejecución.

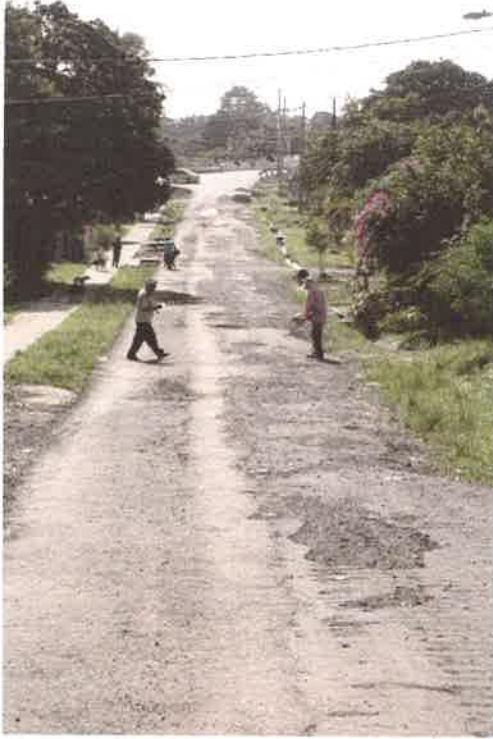
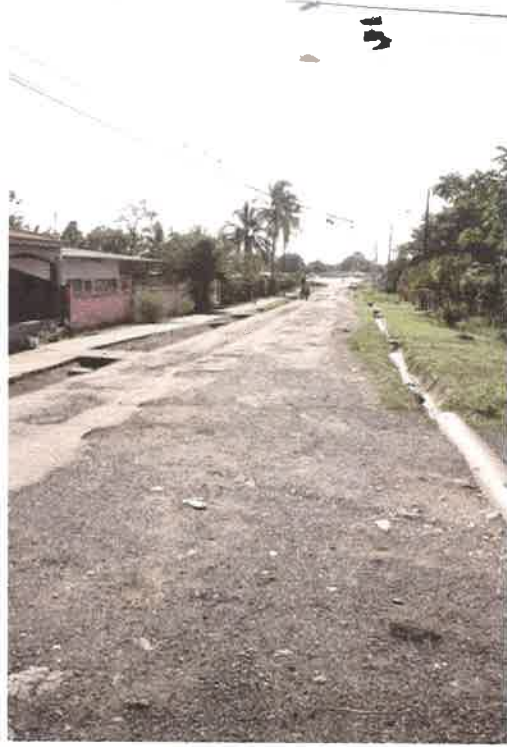
Figuras III: Fotografías del estado actual de la vía

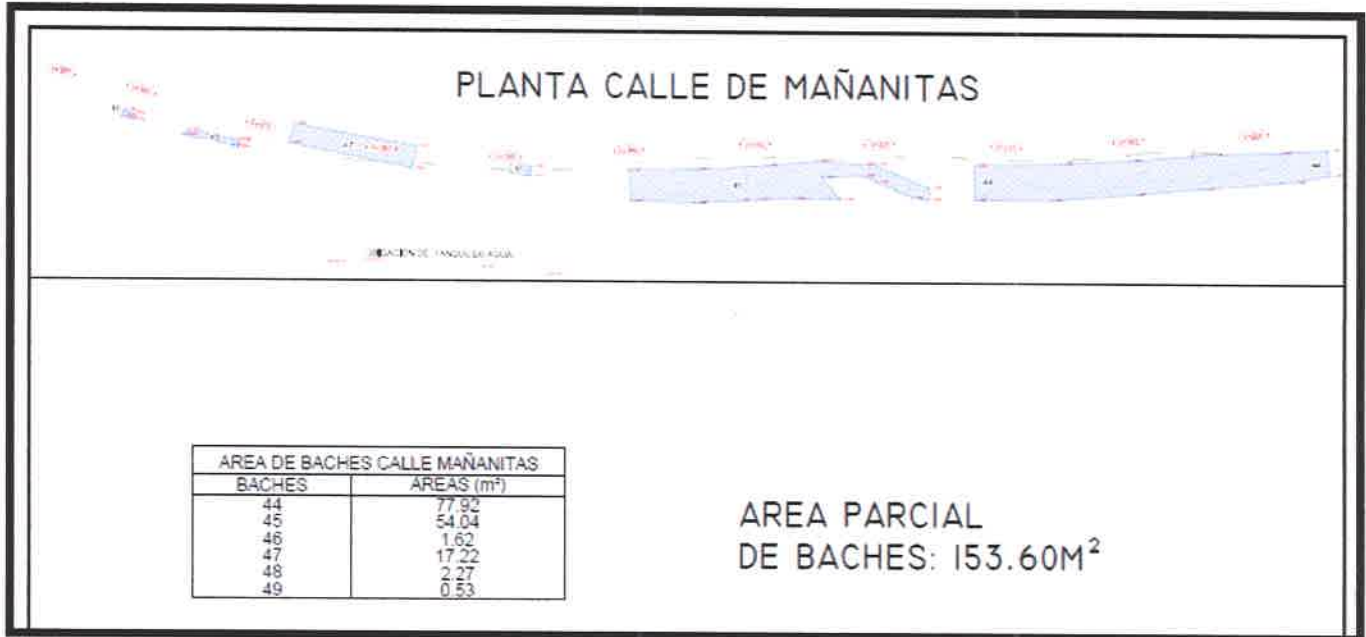
- 0k+387-0k+290:

Se ha realizado un cálculo de las superficies dañadas que sería necesario reparar mediante parcheo superficial y se ha obtenido un total de 766.27m². Por otra parte, si se realizara una reparación total de la vía serían 2,012.5m², teniendo en cuenta el tramo comprendido entre las Est. 0+000 y la Est. 0+350 y un ancho de vía de 5.75 metros.
